A ARQUITETURA COMO PALIMPSESTO

análise teórica da intervenção
de restauração do antigo
Atheneuzinho, atual Museu da
Gente Sergipana

Monografia apresentada ao curso de Arquitetura
Urbanismo da Universidade Federal de Sergipe
como requisito para obtenção do título de bacharel
em Arquitetura e Urbanismo.

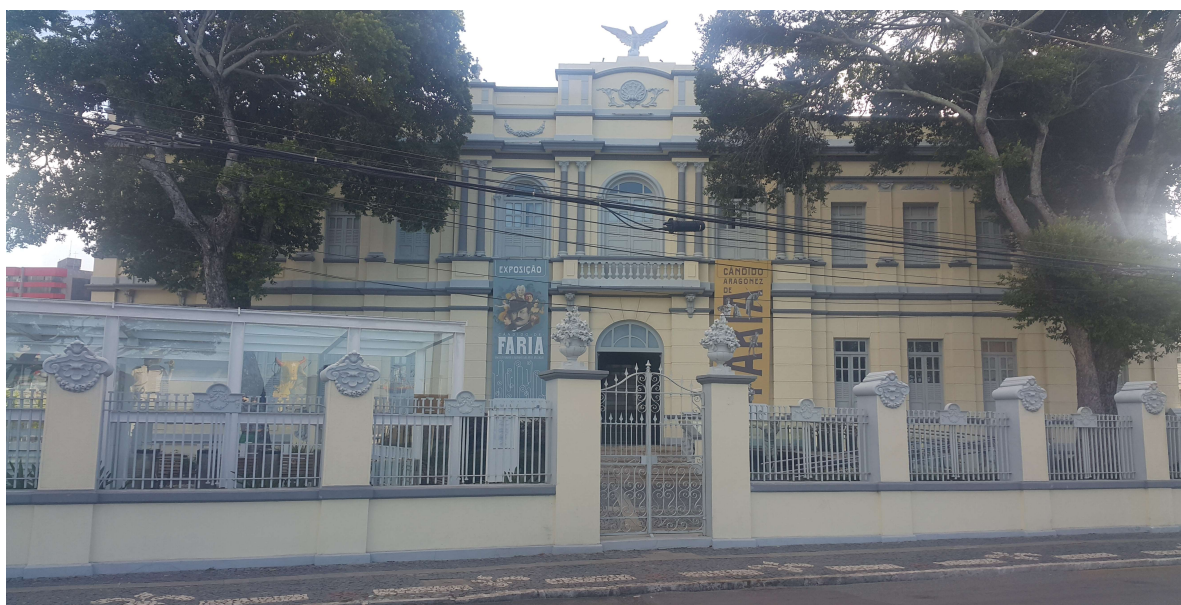
Figura 2: Museu da Gente Sergipana, fachada principal. Registro da autora. Agosto de 2018.

Em nível local, temos um exemplo bastante emblemático para a análise destas questões: a restauração do antigo Atheneuzinho, edifício de 1926 restaurado para a instalação do Museu da Gente Sergipana em 2012 (figura 2). Este projeto que tem sido bastante aclamado pela população e pela crítica especializada tanto pelo resultado final do projeto quanto pela museologia tecnológica e inovadora. A visibilidade da intervenção é reconhecida também nacionalmente inclusive através de diversas condecorações, inclusive o prêmio Rodrigo Melo Franco de Andrade, selo administrado pelo Instituto do Patrimônio Histórico e Nacional (IPHAN).

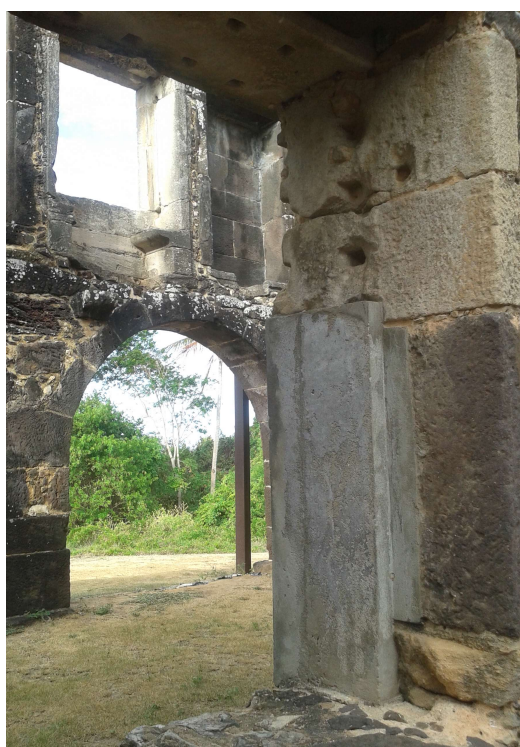
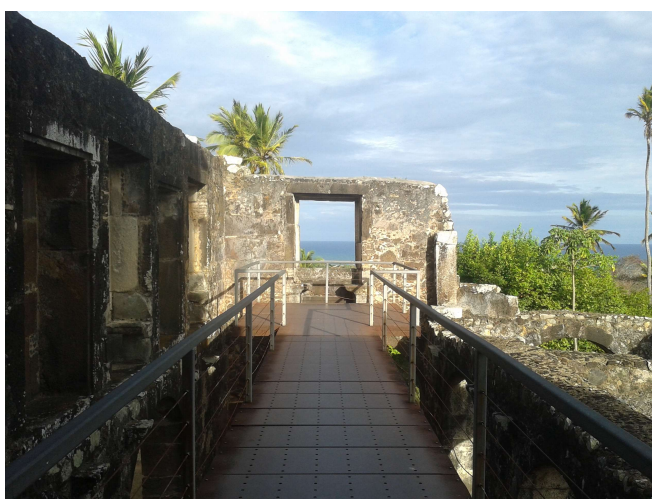
Figura 3 (acima): Passarelas metálicas da Casa da Torre Garcia d'Ávila. Registro da autora. Fevereiro de 2017.

Figura 4 (à esquerda): Estabilização das ruínas da Casa da Torre Garcia d'Ávila. Registro da autora. Fevereiro de 2017.

O projeto do arquiteto Ubirajara Avelino de Mello (figuras 3 e 4), realizado em 1996 no IX Curso de Especialização em Conservação e Restauração de Monumentos e Sítios Históricos (CECRE) da Universidade Federal da Bahia (UFBA), objetivou a conservação e consolidação da edificação em ruína e a inserção de um passeio pelo seu interior através de passarelas metálicas que também possibilitam a fruição da paisagem praiana do entorno.

Este tipo de projeto não pretende devolver à edificação sua função de abrigo nem tampouco seu uso original. Ele conta com a contemplação da vetustez da ruína e sua inserção na paisagem como elemento principal do projeto. Nota-se através da figura 3 que peças foram inseridas para estabilizar a ruína mas que diferem em aspecto material original. Este procedimento, além de recomendado pelos teóricos posteriores, é recomendado pelo próprio Ruskin. O autor não condena o uso de materiais e elementos distintos da edificação quando o intuito é reforço estrutural. Ele afirma que “amarre-o com tirantes de ferro onde ele ceder; apoie-o com escoras de madeira onde ele desabar; não se importe com a má aparência dos reforços; é melhor uma muleta do que um membro perdido” (Ibid., p.82). Esta analogia do edifício com o corpo humano também será utilizada posteriormente por Camilo Boito.

Neste último, seria preferível a incompletude do bem, aspecto contrastante com as qualidades completas da obra moderna. No entanto, nas peças antigas, respeitou-se o desgaste das arestas, ou seja, o projeto não consistiu numa busca total pela forma original das pedras. Esta mesma postura pode ser observada no exemplo do restauro da Casa da Torre Garcia d'Avila, mencionado anteriormente (ver página 17 e figura 4), onde percebe-se a distinguibilidade das peças de estabilização da estrutura em pedra antiga.

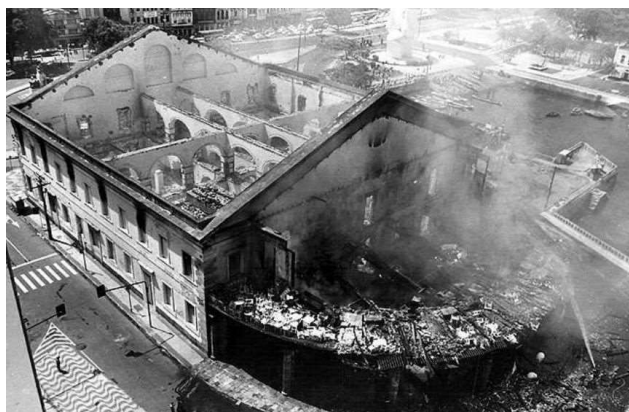
Figura 8 (primeira acima): Antiga Alfândega de Salvador destruída por um incêndio em 1984. Disponível em<
Fonte: <http://blogs.ibahia.com/a/blogs/memoriasdabahia/2018/12/21/a-fatalidade-e-as-teorias-conspiratorias-nos-incendios-dos-mercados-de-salvador/>>. Acesso em dezembro de 2018.

Como exemplo de restauro que envolve soluções de reestabelecimento de partes faltantes, podemos citar a bem-sucedida intervenção da Antiga Alfândega de Salvador, destruída por um incêndio em 1984 e restaurado para abrigar o Mercado Modelo (figura 8). O projeto do arquiteto e professor Paulo Ormino de Azevedo propôs uma solução rápida e eficaz e que deixou clara as novas estruturas e também nas pedras da edificação as marcas do incidente (figuras 9 e 10)².

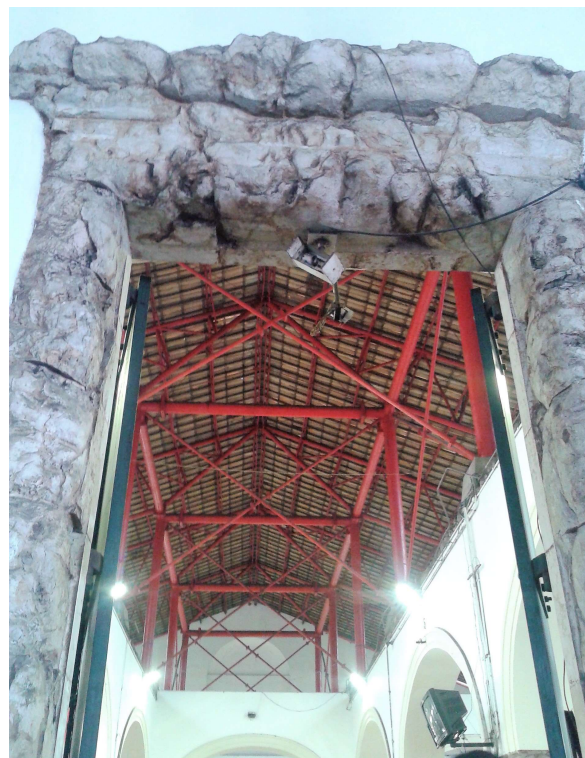
Figura 9 (acima): Detalhe da estrutura da cobertura do Mercado Modelo em Salvador. Registro da autora. Fevereiro de 2017.

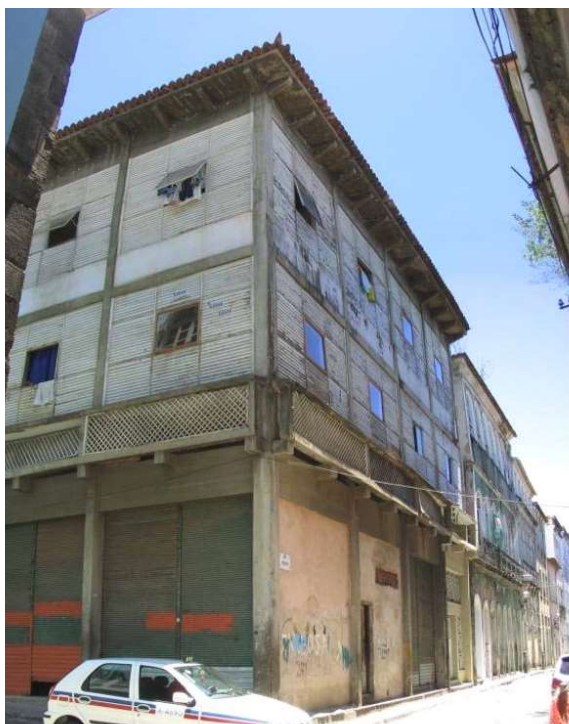
Figura 11: Vista geral do Edifício Ipê em dezembro de 2004 a partir da Rua Monte Alverne. Foto: Andrade Júnior (2013).

Uma experiência que ilustra a inserção de uma nova edificação em uma lacuna urbana sem exageradas pretensões estéticas mas com identidade moderna é o edifício Ipê, do mencionando anteriormente Paulo Ormino de Azevedo no centro histórico de Salvador (figuras 11 e 12). A edificação construída entre 1964 e 1956 ocupa o lote de forma a evitar recuos excêntricos em relação às construções vizinhas (ANDRADE JÚNIOR, 2013).

O edifício Ipê, conjuga a afirmação de Giovannoni “as novas fachadas não devem ser cópias frias das obras preexistentes, sem novas pesquisas formais, sem adaptação lógica às novas exigências” (GIOVANNONI, 2013, p. 151). O projeto procurou uma continuidade visual através do ritmo das janelas, altura da edificação, e a cobertura cerâmica. No entanto, a edificação distingue através da estrutura em concreto aparente, do sistema modular também visível, e também das janelas quadradas de abertura pivotante.

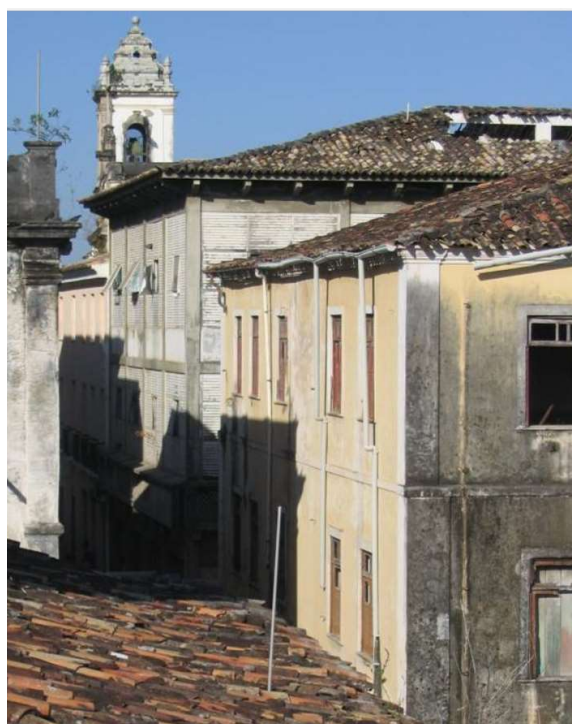
Figura 12: Vista geral do Edifício Ipê a partir do Paço do Saldanha em dezembro de 2004. Foto: Andrade Júnior (2013).

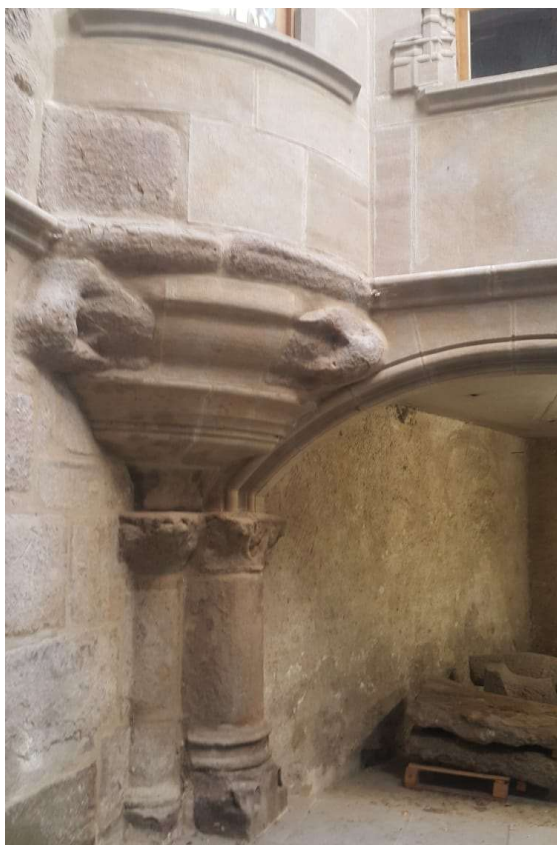
Figuras 13 e 14: Restauração do pátio da Maison François I, em Saint-Etienne, França. O contorno pontilhado amarelo inserido pela autora na figura 14 marca o limite do novo material utilizado para estabilizar a fachada e as pedras originais da edificação. Registro da autora. Novembro de 2018.

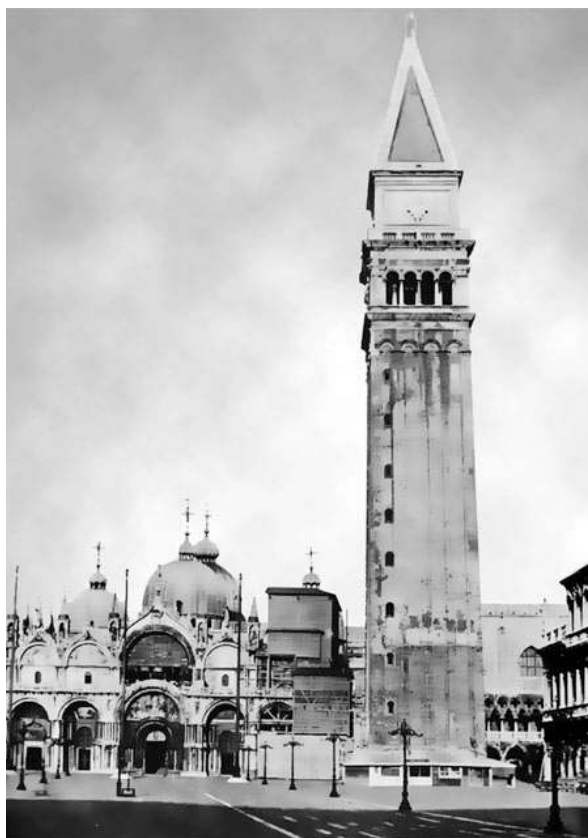
Figura 15: Campanário de São Marcos visto a partir da praça em 1873. Disponível em: <<http://www.veneziadoc.net/Storia-di-Venezia/Crollo-Campanile-San-Marco.php>> Acesso em dezembro de 2018.

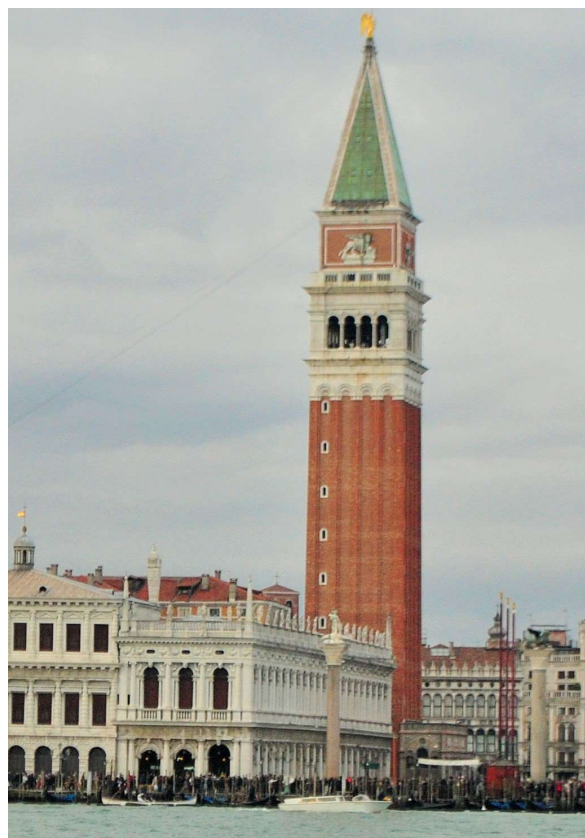
Figura 16: Campanário de São Marcos em Veneza, reconstruído em 1903 após o colapso do anterior em 1902, visto a partir do canal. Registro da autora. Fevereiro de 2015.

Neste exemplo nota-se que a restauração não visou somente reconstituir o volume dentro de seu contexto urbano como Giovannoni enunciou. O monumento reconstruído pode confundir o espectador que não conhece a história do monumento e que o compreenderá, possivelmente, como se seu colapso nunca tivesse ocorrido. O exemplo do Campanário de São Marcos é tão emblemático que ele reaparecerá em Teoria da Restauração de Cesare Brandi, obra analisada mais adiante, como denúncia do mesmo tipo de procedimento: um falso histórico e estético.

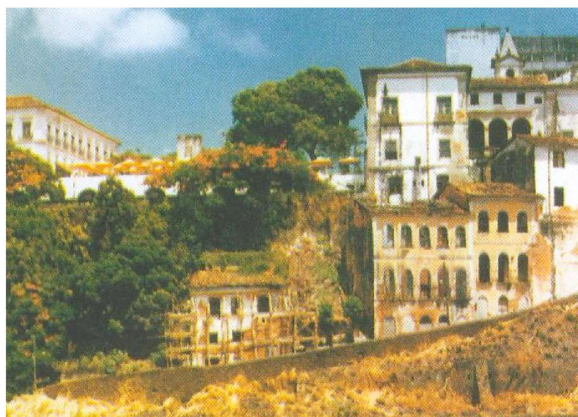
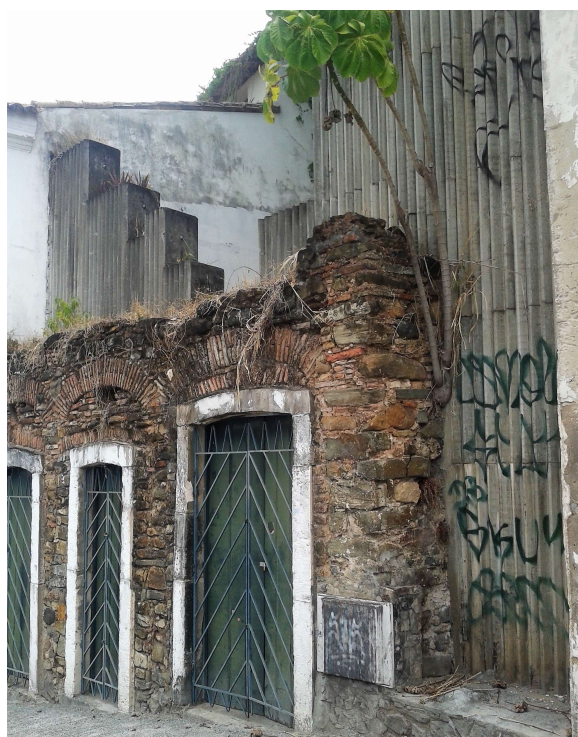
Figuras 17 e 18 (acima, à esquerda e à direita): Ladeira da Misericórdia. Projeto Lina Bo Bardi, Marcelo Ferraz e Marcelo Suzuki, com a participação de Lelé, 1987-9. Antes de depois das intervenções. Montagem da autora. Fonte: Revista do IPHAN, nº 23, 1994 (apud CERAVOLO, 2013).

A partir da figura 19, podemos perceber os princípios da distinguibilidade dos novos contrafortes em relação à ruína e a reversibilidade uma vez que os painéis são independentes da fachada preexistente. Ao se observar também a intervenção como um todo, nota-se que os novos volumes, apesar de possuírem uma linguagem diferente dos sobrados neocoloniais, não pretendem ser os protagonistas do espaço. A arquiteta também não interferiu no aspecto envelhecido das pedras da fachada em ruína, não propondo um revestimento. A figura 19 denuncia também a degradação atual dos edifícios que estão em desuso e não recebem manutenção adequada.

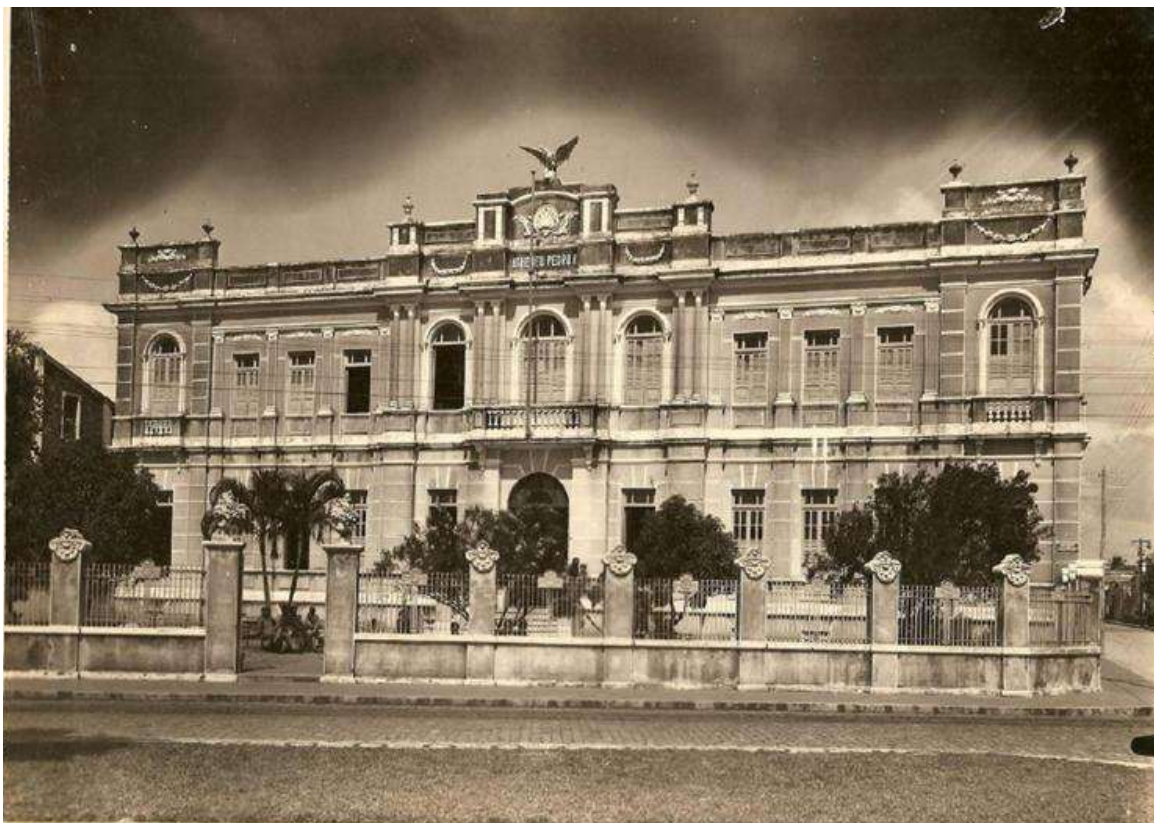
Figura 24: Fachada do Atheneu Pedro II. 1926. Fonte: Instituto Histórico e Geográfico de Sergipe.

Com bom respaldo do desenvolvimento econômico da época, a modernização do ensino contou com surgimento de equipamentos como a Biblioteca Pública, o Instituto Histórico e Geográfico e a construção do prédio que abrigaria o Colégio Atheneu Pedro II (figura 24), “denominação adotada a partir de 1925 em homenagem ao centenário de nascimento do segundo Imperador do Brasil” (Ibid., p. 26 e 27).

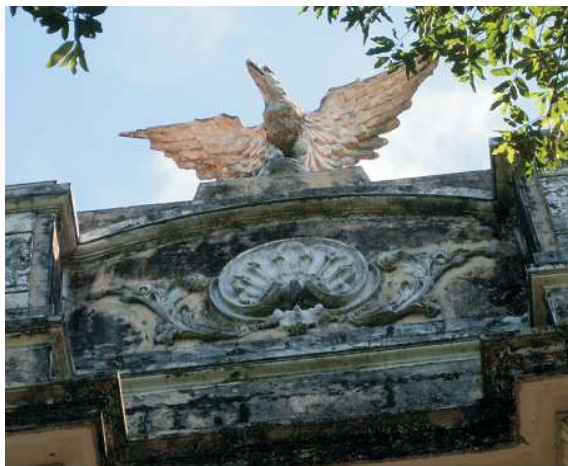
Figura 25: Águia da fachada principal antes do restauro em 2008. Fonte: Levantamento do Estado de Conservação / Diretrizes para o Restauro. Agora Arquitetura.

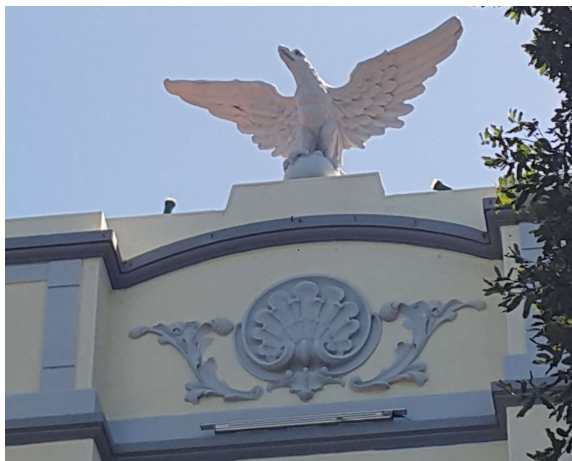
Figura 26: Águia da fachada principal em 2018 após a restauração. Registro da autora.

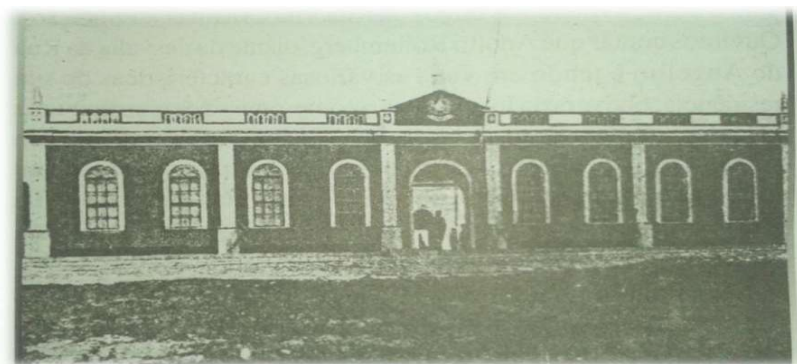
Figura 27: Prédio do quartel da polícia demolido para a construção do Atheneu Pedro II. Fonte: Porto, 2003. Apud SANTOS, 2012. p. 81

O lote onde a nova sede foi construída não estava vazio, ali existia o quartel da força pública (figura 27) que foi demolido para possibilitar o novo projeto. Os responsáveis pela obra foram o construtor Firmino Muniz Barreto e o engenheiro Leandro Diniz que também vice-diretor do colégio (Ibid., p. 125). Assim, nota-se que apesar de a cidade ainda não estar ainda consolidada apresentando, provavelmente, outras opções de lotes vazios não distante do centro, foi decidido pela demolição de uma edificação de aspectos interessantes, talvez pela sua localização privilegiada.

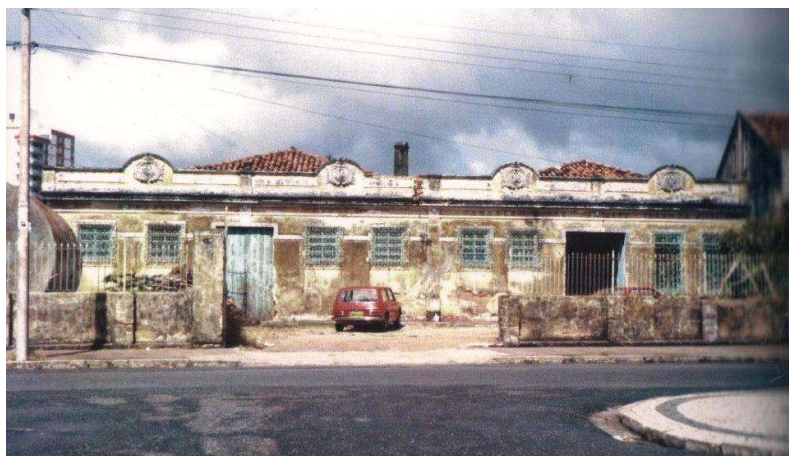
Figura 34: Saboaria aurora em 1978.

Como várias outras edificações representativas desta rua, sua fachada possuía uma composição eclética significativa e de provável importância para o conjunto urbano (figura 34), mesmo que ela não apresente a mesma imponência arquitetônica do seu vizinho imediato, o Colégio Atheneu.

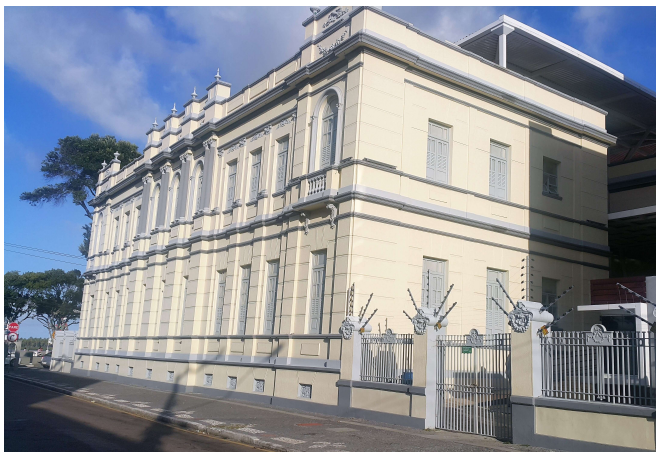
Figura 41: fotografia em perspectiva das fachadas norte e oeste do portão que dá acesso aos fundos do Museu da Gente Sergipana. Agosto de 2018. Registro da autora.

O lote da edificação é acessado por dois portões, um principal na fachada leste e outro secundário na fachada norte que dá acesso aos fundos da edificação (figuras 41 e 42). O limite entre a calçada e o lote nas fachadas norte e leste é delimitado por um muro baixo e gradis de ferro retilíneos decorados por brasões e intercalados por pequenas colunas que terminam em uma guirlanda (figuras 34 e 35). A entrada principal é marcada por ânforas e um portão de ferro de desenhos curvilíneos.

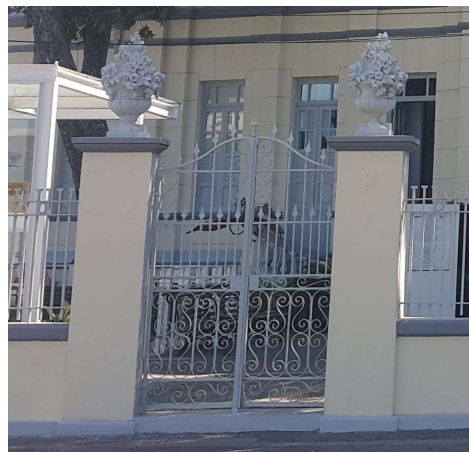
Figura 42: portão do acesso principal do Museu da Gente Sergipana e ânforas que marcam a entrada. Agosto de 2018. Registro da autora.

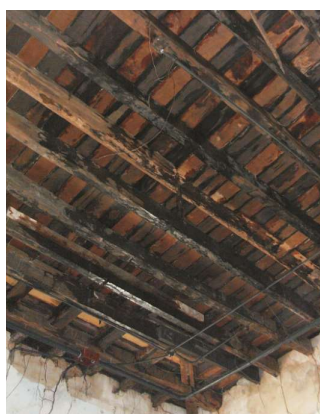
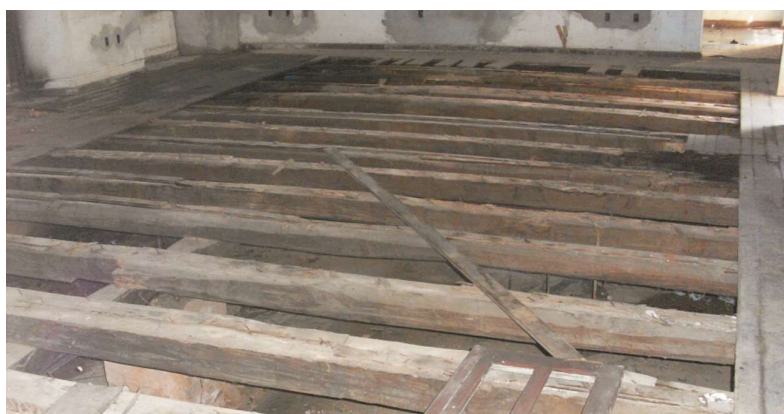
Figuras 43 e 44: Estrutura de madeira do piso superior e assoalho do pavimento térreo danificados. Fonte: Levantamento do Estado de Conservação / Diretrizes para o Restauro. Agora Arquitetura. 2008.

Na edificação principal, as principais ações foram o tratamento das patologias existentes em toda a edificação (figuras 43 e 44), pintura da fachada, substituição de peças deterioradas ou faltantes, realocação de elementos como calhas, reforço estrutural, retirada de algumas paredes internas para ampliação de salas e também a instalação de uma cobertura no pátio da edificação.

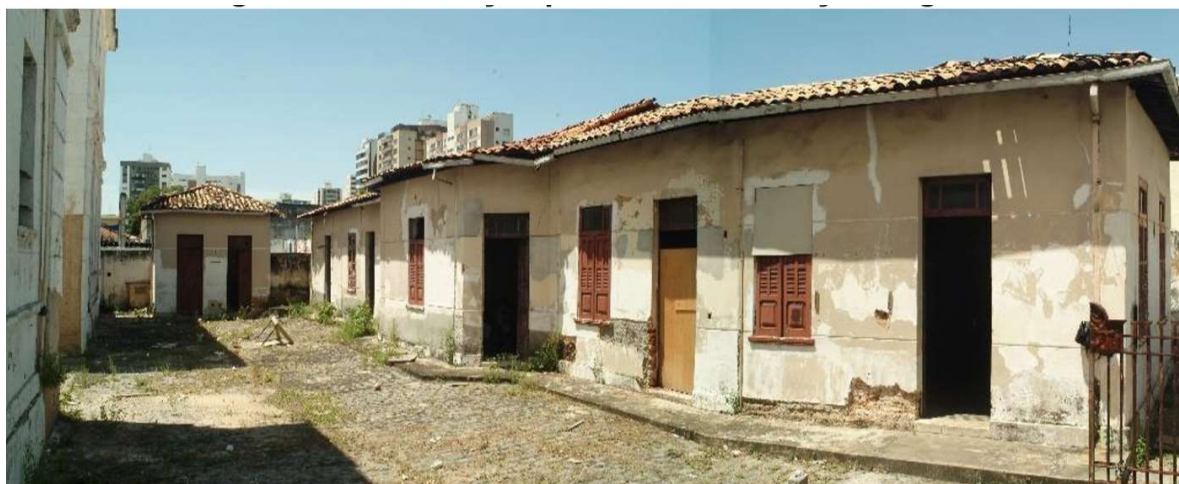
Figura 49: Laboratórios demolidos para a construção do Instituto Banese. 2006. Fonte Acervo Institucional Banese apud Santos (2007, p. 34).

Por exemplo, os anexos do lado oeste do prédio (figura 49), construídos por volta dos anos 50 (SANTOS, 2007, p. 34) e onde funcionavam laboratórios de química e

física foram demolidos neste local foi construído o anexo mais expressivo do conjunto, o Instituto Banese e Café da Gente Sergipana, cuja relação com a edificação será abordada mais adiante.

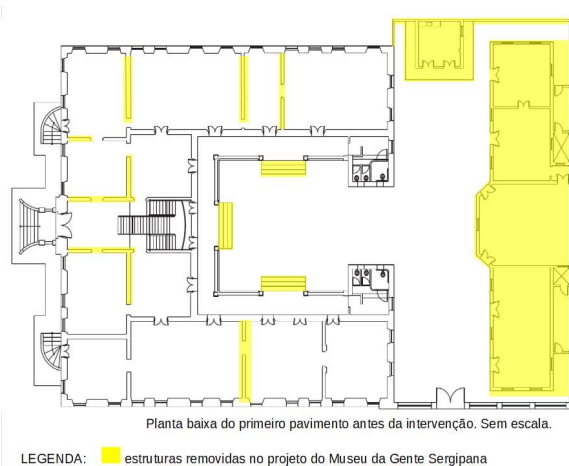
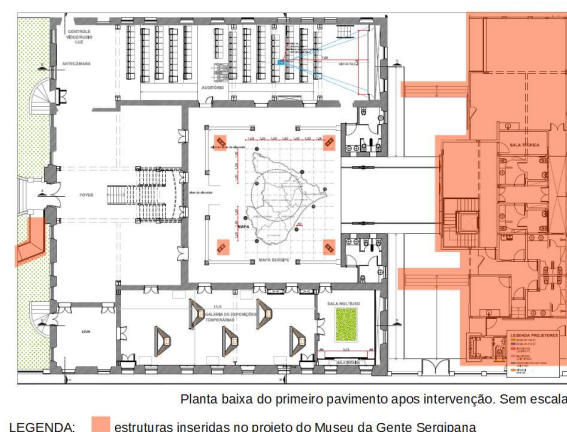
Figuras 50, 51: Plantas dos pavimentos superior e inferior em 2008 (acima e à esquerda). Fonte: Instituto Banese. Sem escala.

Além das demolições mencionadas acima e as novas estruturas que serão abordadas no próximo subtópico, a planta original da edificação sofreu algumas modificações para adaptação ao projeto museográfico, como pode ser observado nas figuras 50, 51, 52 e 53. Algumas paredes foram removidas para ampliação de algumas salas, e em outros ambientes novas divisões foram inseridas, mas com estrutura removível, provavelmente por questões de mobilidade e de carga.

Ainda para receber a nova funcionalidade, algumas portas voltadas para o pátio principal foram fechadas, assim como grande parte das janelas que dão para exterior da edificação, provavelmente para possibilitar a cenografia e controle de luz natural em virtude do projeto museográfico e também do auditório do pavimento térreo. No salão principal do pavimento superior, conforme visto na figura 55, o projeto permitiu a vista da fachada leste para paisagem do Rio Sergipe. No entanto, elas são vedadas com uma esquadria de vidro, supostamente para permitir a climatização e ao mesmo tempo garantir a permeabilidade visual.

Assim, conforme visto nas figuras 50 e 51, algumas paredes originais foram removidas o que demandou um reforço estrutural que foi resolvido por estruturas metálicas (figura 54). Estas novas vigas e pilares se fazem necessárias também devido ao desgaste sofrido pela estrutura da edificação em seu período de

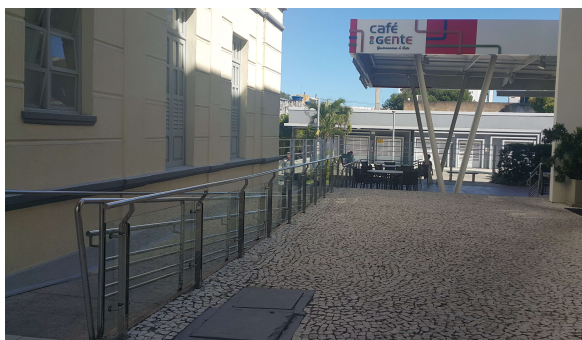
Figura 58 (acima): Cobertura do Café da Gente e rampas de acesso aos fundos da edificação. Registro da autora, agosto de 2018.

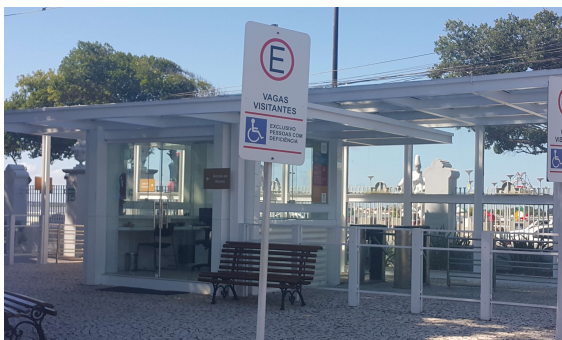
Figura 59 (acima): Bilheteria do Museu instalada em frente a fachada principal. Registro da autora, agosto de 2018.

As estruturas de guarita e bilheteria (figura 59) são de expressividade e gabarito modestos, construídos em estrutura metálica e vidro. Além destas novas estruturas, a adaptação às normas de acessibilidade também exigem inserção de elementos novos como rampas (figuras 68 e 60) e um elevador instalado no pátio central. O projeto destes anexos e estruturas utilizam técnicas e materiais novos, como o aço cromado para os corrimãos das rampas.

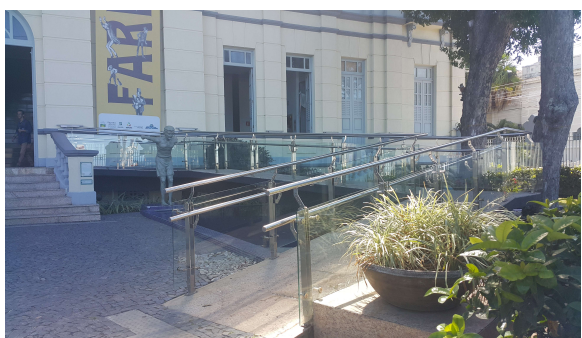
Figura 60 (acima): Rampa e acesso principal, espelho d'água e escultura. Registro da autora, agosto de 2018.

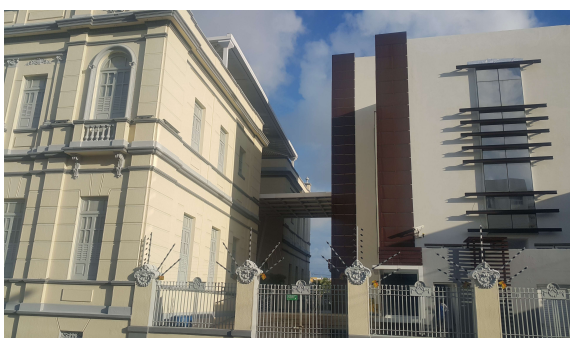
Figura 61 (acima): Prédio do Instituto Banese, fachada Norte. Registro da autora, agosto de 2018.

Conforme mencionado anteriormente, o programa do museu é maior do que a capacidade da edificação original, necessitando assim de novas estruturas. A mais expressiva delas é a edificação do Instituto Banese (figura 61) que foi construída no lugar dos laboratórios demolidos mencionados anteriormente. A nova edificação possui um volume e gabarito bem mais expressivo que os anexos que ali existiam (figura 57). Suas características são sóbrias e contemporâneas ele se comunica com a edificação principal por uma cobertura em policarbonato.

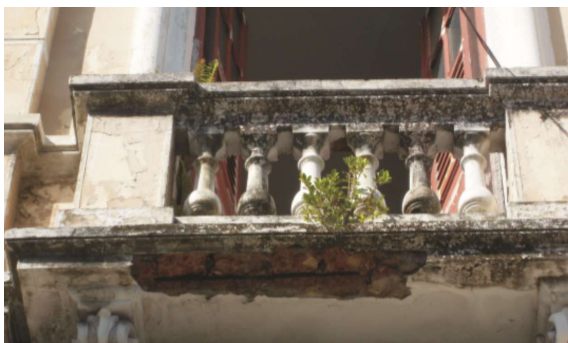
Figura 62: Sacada da fachada norte com partes deterioradas. Fonte: Levantamento do Estado de Conservação / Diretrizes para o Restauro. Agora Arquitetura. 2008.

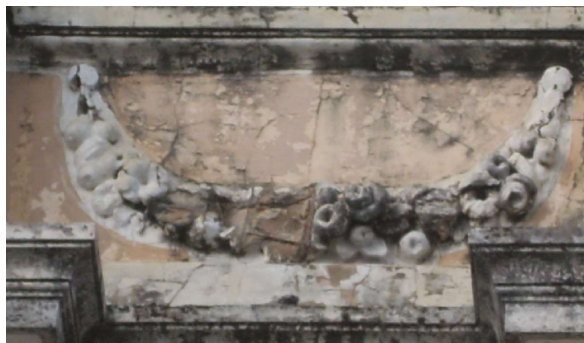
Figura 63: Guirlanda da fachada norte com partes deterioradas. Fonte: Levantamento do Estado de Conservação / Diretrizes para o Restauro. Agora Arquitetura. 2008.

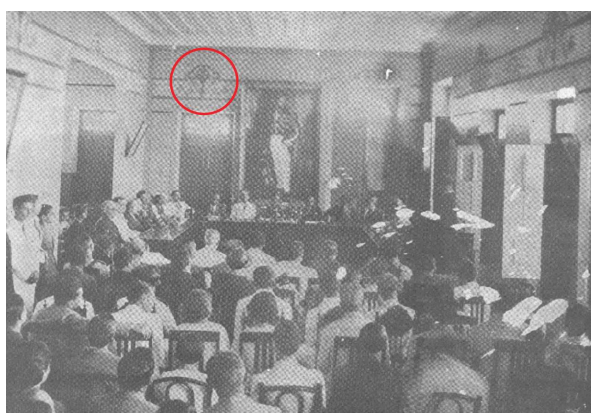
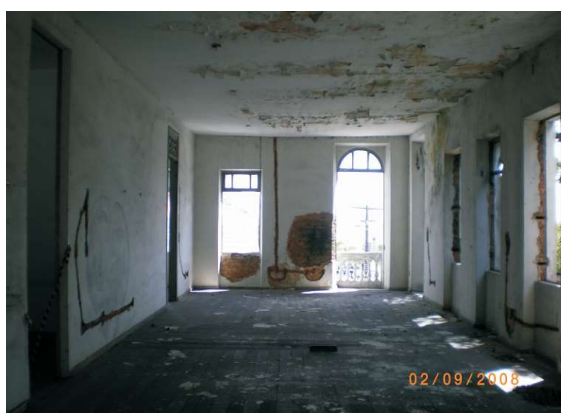
Figuras 65 e 66 (acima à esquerda e à direita): Sala 04 em foto antiga (data não informada) e em 2008. Fonte: Levantamento do Estado de Conservação / Diretrizes para o Restauro. Agora Arquitetura.

A ficha de levantamento do estado de conservação e diretrizes para o restauro de número 03 do pavimento superior compara através de registro fotográfico uma das salas localizadas no pavimento superior. Nesta foto, nota-se a existência de pinturas que circundavam a parte superior das paredes do ambiente (figura 65). Desta forma, ao se retirar estas camadas de tinta, vestígios destas pinturas foram encontradas. No campo das diretrizes da ficha de levantamento, foi citado “realizar

prospecção da pintura para restauração dos afrescos em motivos florais indicados nos referenciais históricos”.

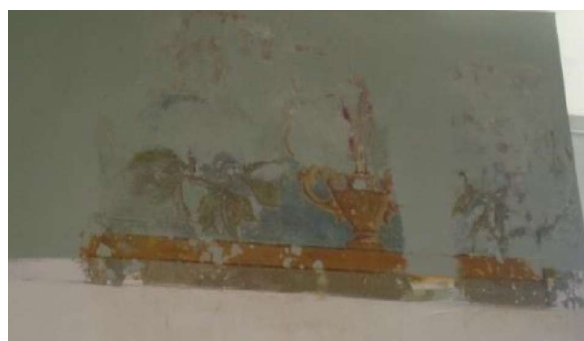
Figura 66: Partes da pintura encontradas após a retirada das camadas de tinta. Fonte: Instituto Banese apud Santos (2017, p. 39) Data não informada

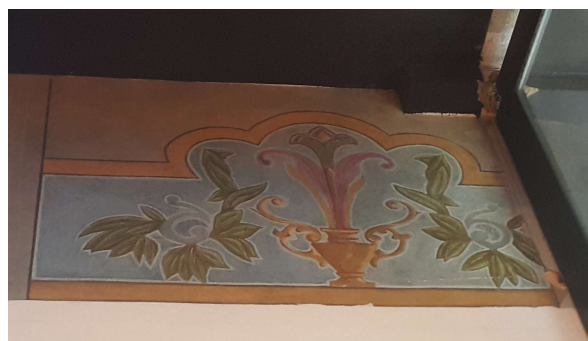
Figura 67 Afresco restaurado. Agosto de 2018. Registro da autora.

O restauro dos afrescos do *Atheneuzinho*, de acordo com a figura 67 revelou esta interessante pintura que é representativa de salões das edificações deste estilo, no entanto na técnica utilizada o restauro não se distingue das partes preexistentes. Assim, o estado anterior dos afrescos e seu estado anterior de degradação só será conhecido através do contato com a documentação deste restauro. A compreensão questão dos valores históricos, estéticos e de uso atual, definidos por Riegl, e também é importante para compreendermos esta problemática, porém ela será abordada nas próximas discussões por também se aplicarem nos casos dos tópicos seguintes.

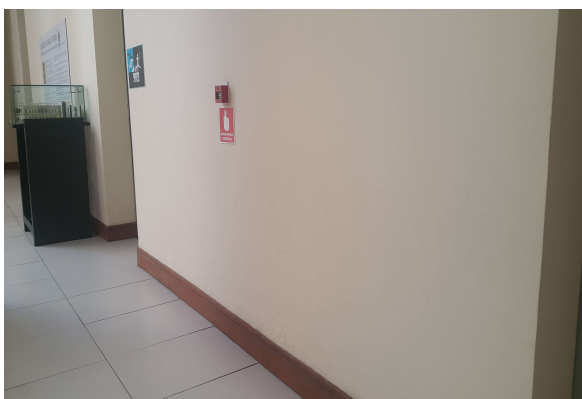
Figuras 68 e 69 (à esquerda e acima à esquerda): Revestimento cerâmico do corredor. Fonte: Levantamento do Estado de Conservação / Diretrizes para o Restauro. Agora Arquitetura. 2008.

Ao passo que o trabalho de restauro revelou a pintura parietal recoberta por pinturas anteriores, tomou-se como diretriz encobrir um revestimento cerâmico existente nas paredes do átrio (figuras 68, 69 e 70). A justificativa apresentada pela ficha de número 06 do átrio é a de que ela não pertence à configuração original, assim a diretriz apontada é retirar o revestimento cerâmico e substituí-lo por pintura. Não foram encontradas, no entanto, informações sobre quando este revestimento foi instalado, no entanto este tipo de padrão foi bastante das residências da década de 70 e 80.

Com esta declaração, percebemos que, nesta diretriz, a restauração estabeleceu a edificação em seus primeiros anos como referencial e que este acréscimo especificamente não possui valor histórico ou estético relevante. No caso do revestimento cerâmico decorado da figura 68, é compreensível que seu aspecto não se insira na estética pretendida para o átrio do museu. Todavia, ele representa um padrão que tem sido atualmente reconhecido sobretudo pela moda retrô dos

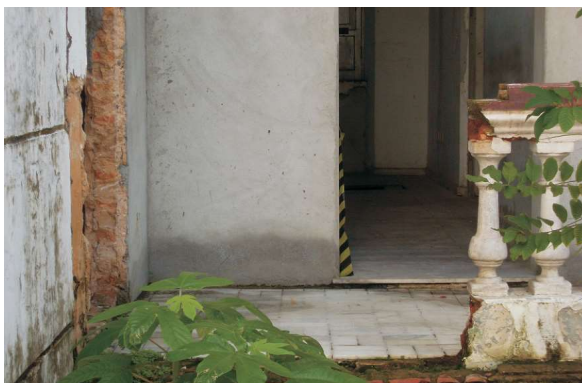
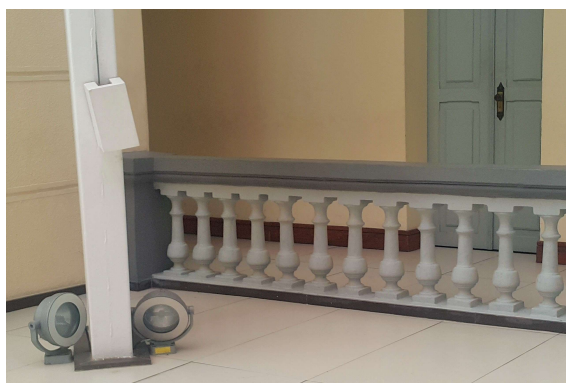
Figuras 74 e 75 (à esquerda e acima à esquerda): Lacuna de balaustrada em 2008 e seu ângulo fotográfico. Fonte: Levantamento do Estado de Conservação / Diretrizes para o Restauro. Agora Arquitetura. 2008.

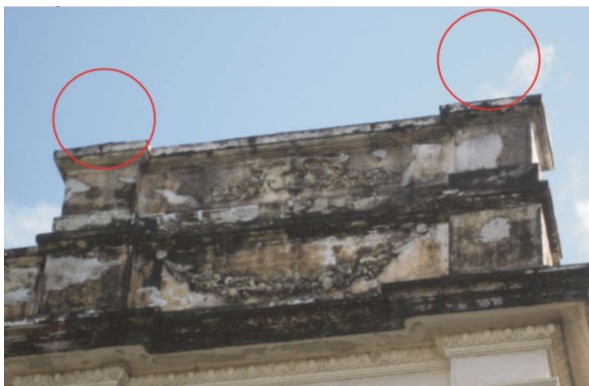
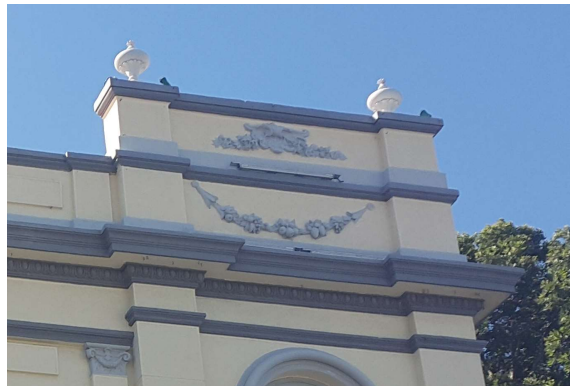
Figuras 77 e 78 (à esquerda e acima à esquerda): pináculos ausentes da fachada sul e seu ângulo fotográfico. Fonte: Levantamento do Estado de Conservação / Diretrizes para o Restauro. Agora Arquitetura. 2008.
